ANALIZA ZAPISÓW URZĄDZEŃ TAWS I FMS FIRMY UNIVERSAL AVIONICS ZAINSTALOWANYCH W RZĄDOWYM SAMOLOCIE TU-154M 101

Kazimierz Nowaczyk

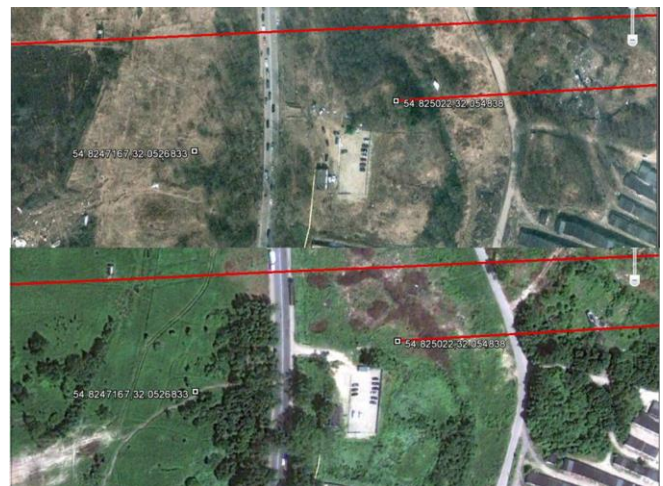
ATM PP [4] z odczytu rejestratora szybkiego dostępu (QAR). Już wstępne porównanie raportów MAK i KBWL wskazuje na znaczące odstępstwa pomiędzy nimi, mimo jednakowej konkluzji dotyczącej przyczyn katastrofy. W obu raportach trajektoria ostatnich sekund lotu odtworzona została w głównej mierze w oparciu o nieudokumentowane ślady widoczne w drzewostanie przed miejscem katastrofy. Obecnie ślady te są niemożliwe do odtworzenia, ponieważ już w pierwszych dniach po katastrofie zaczęto usuwać drzewa i krzewy (Rys. 1).

Rys. 1. Zdjęcia satelitarne z kwietnia (górne) i czerwca (dolne) 2010 r. w pobliżu ostatniego alarmu TAWS.

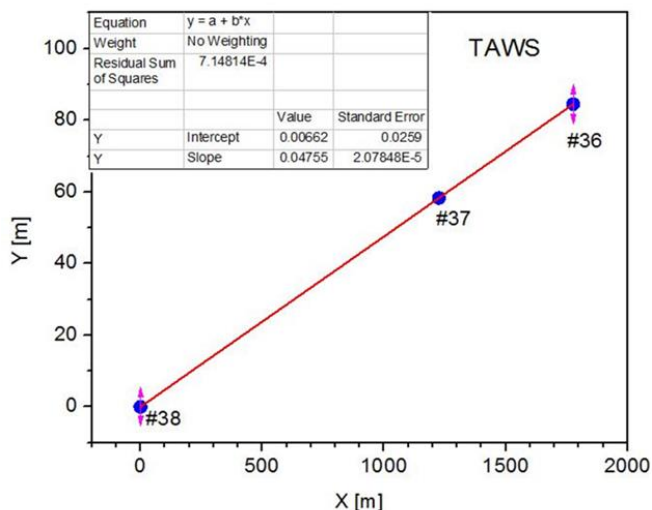
Według ostatnich zapisów TAWS (z dokładnością wyznaczenia pozycji geograficznej) można, z bardzo dobrym przybliżeniem, opisać trajektorię poziomą samolotu przy pomocy prostej (Rys. 2).

**Rys. 2. Trajektorija samolotu w ostatnich sekundach.**

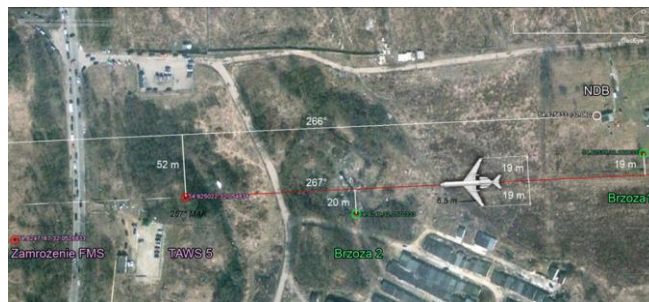
Zarówno raport MAK jak i KBWL podają natomiast na wykresach Magnetic Header (kurs magnetyczny) odchylenie około 10° w punkcie TAWS #38. Rysunek Rys. 3 pokazuje trajektorię TU-154M wyznaczoną z uwzględnieniem ostatniego zapisu TAWS, pominiętego w obu raportach. Trajektorija pozioma nie zmienia się aż do 140 metrów za brzoza, na której samolot miał stracić fragment skrzydła. Utrata skrzydła i wywołana tym zdarzeniem rotacja

samolotu wzdłuż osi podłużnej musiałyby skutkować zmianą kursu, czemu zaprzecza zapis TAWS #38.

**Rys. 3. Trajektorija pozioma w ostatnich sekundach lotu oparta na odczytach Universal Avionics.**

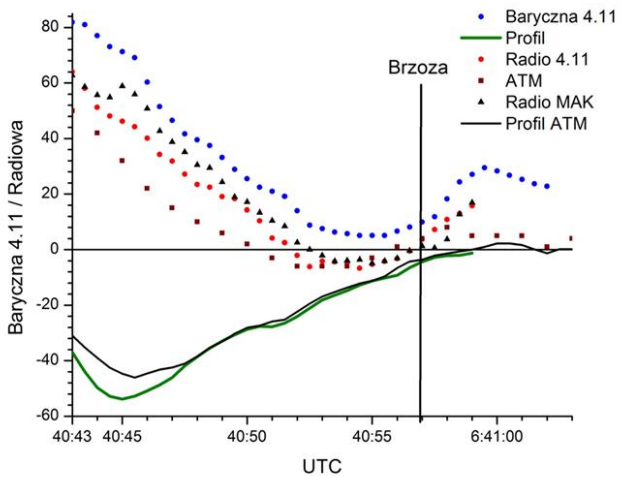
Analiza tych odczytów i porównanie ich z danymi zawartymi w raportach MAK i KBWL wskazuje na znaczne rozbieżności, przekraczające dokładność pomiarów, szczególnie w pobliżu brzozy, która miała urwać fragment lewego skrzydła. Najlepiej ilustruje to poniższy wykres (Rys. 5) i tabela (Tab. 3).

Rys. 5. Trajektoria pionowa wyznaczona w oparciu o dane odczytane z załącznika 4.11 i raportu MAK.

Z przedstawionego na Rys. 5 zestawienia wynika, że zgodnie z odczytaną z wysokościomierza WBE-SWS wysokością baryczną, samolot przeleciał nad brzozą na wysokości 20 metrów nad ziemią, nie zderzył się z drzewem, a co za tym idzie, nie utracił końcówki lewego skrzydła w wyniku kolizji z brzozą. Przez następne dwie sekundy leciał zgodnie z kursem i wznosił się, osiągając w miejscu zapisu TAWS #38 wysokość 35 metrów nad ziemią. Ekspertyza ATM wyjaśniła intrygującą rozbieżność zanotowanej wysokości barycznej (35 m) i radiowej (12 m) w ostatnim alarmie TAWS, podając, że zgodnie z zapisem QAR, krótko przed jego wystąpieniem, nastąpiła awaria obu radiowysokościomierzy.

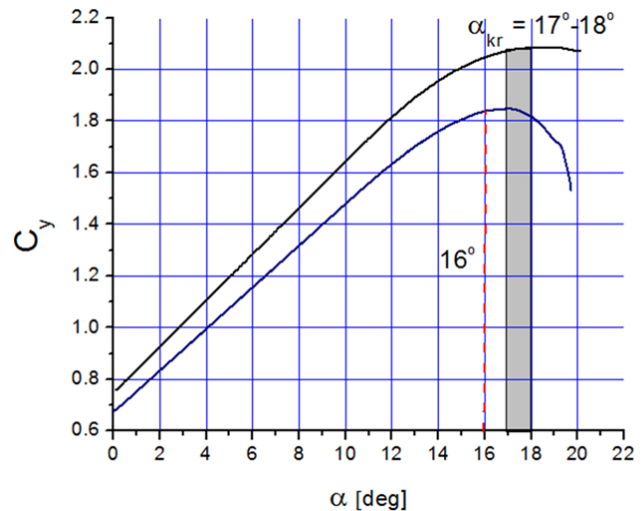
Współczynniki siły nośnej C_y i oporu aerodynamicznego C_x samolotu TU-154M w konfiguracji podejścia do lądowania zamieszczone w książce „Практическая аэродинамика самолета Ту-154М” [8, 9], pozwalają na wyznaczenie współczynnika siły nośnej w zależności od kąta natarcia α (Rys. 6) po uprzednim uwzględnieniu zmiany kąta obrotu samolotu (Roll left z raportu MAK) oraz oderwania końcówki skrzydła.

Z zamieszczonego wykresu wyraźnie widać, że zmniejsza się krytyczny kąt natarcia i znacznie wzrasta możliwość przepadnięcia samolotu po przekroczeniu tej wartości. Dlatego podana przez komisję Millera maksymalna wartość kąta natarcia po utracie fragmentu lewego skrzydła i

wynosząca 20° jest nierealna i spowodowałaby gwałtowne przepadnięcie samolotu około 100 metrów za brzożą.

Rys. 6. Krzywa literaturowa (linia górna) i przeliczona dla TU-154M w Smoleńsku (linia dolna).

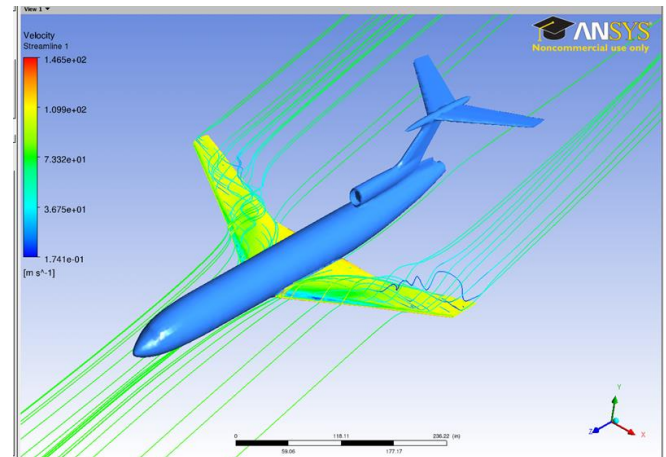
Rys. 7. Przepływ strug powietrza po urwaniu końcówki lewego skrzydła.

Profesor Minel Braun z Uniwersytetu w Akron policzył przy pomocy programu ANSYS CFX przepływ strug powietrza i rozkład ciśnień na obu skrzydłach samolotu po urwaniu lewej końcówki (Rys. 7 i Rys. 8).

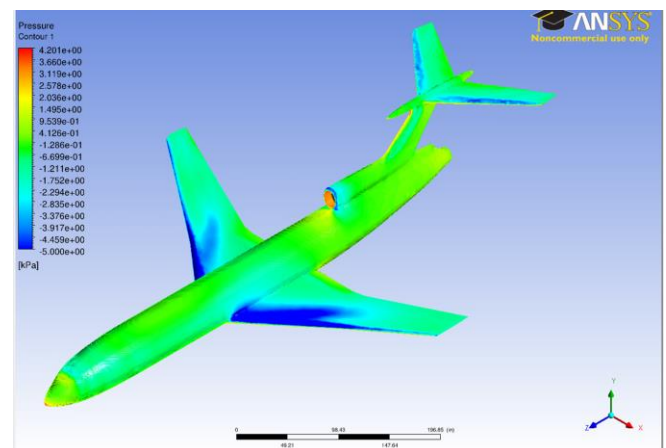
Rys. 8. Rozkład ciśnień powietrza po urwaniu końcówki lewego skrzydła.

Jak widać, przepływ staje się turbulentny nie tylko na lewym, ale również na prawym skrzydle. Wykorzystując rozkład ciśnień na skrzydłach można policzyć przyspieszenia działające na samolot. Należy przy tym uwzględnić dodatkowy opór powietrza wywołany rotacją samolotu. Zasymulowany on został wiatrem wiejącym na skrzydła z prędkością 5 m/s. Istotą obliczeń nie było uzyskanie dokładnych wartości zmiany przyspieszenia, ale znalezienie tendencji tych zmian. Okazało się, że samolot rotuje w lewo z początkowym przyspieszeniem -23.9 , spadającym do -2.5 deg/s^2 po uwzględnieniu oporu powietrza związanego z ruchem obrotowym, nos samolotu natomiast gwałtownie opada w dół (zmiana z 1.3 do 6.1 deg/s^2). Obliczenia te ponownie zaprzeczają wnioskowi podanym w raportach MAK i KBWL, według których po utracie fragmentu lewego skrzydła samolot wpada w rotację i jednocześnie wznosi się z kilku do kilkudziesięciu metrów nad ziemią. Wnioski prof. Brauna znajdują jednak potwierdzenie w raporcie MAK z katastrofy samolotu Boeing 737 w 2008 r. niedaleko lotniska w miejscowości Perm [10].

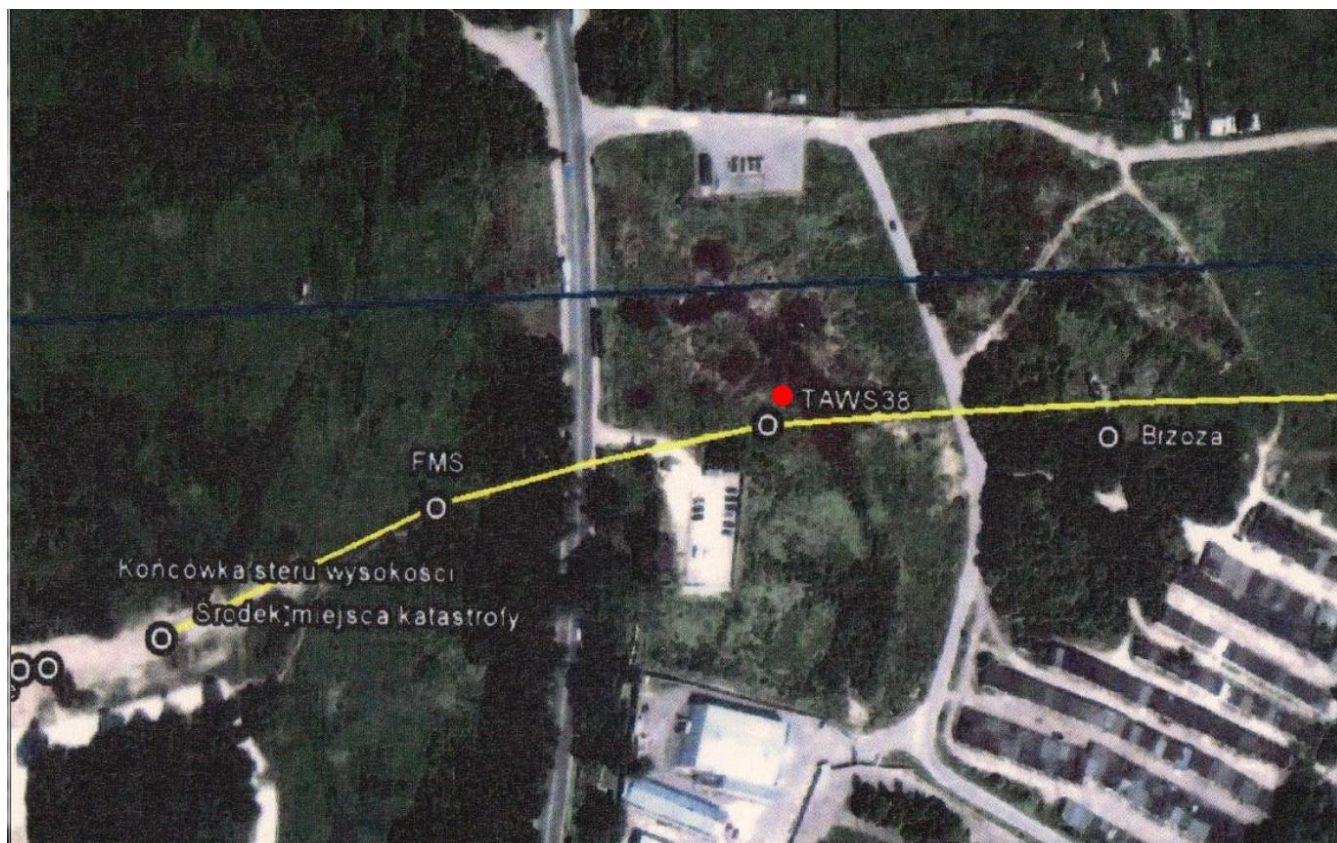
Rys. 10. Końcowy fragment trajektorii TU-154M zamieszczony w raporcie ATM. Czerwonym punktem zaznaczona właściwa pozycja geograficzna ostatniego TAWS38.

Na zamieszczonym powyżej zdjęciu Rys. 10 widać zaznaczony TAWS #38 nieobecny w rosyjskim i polskim raporcie. Podczas prezentacji raportów i na późniejszych konferencjach prasowych opinia publiczna była informowana, że samolot był sprawny do końca, czyli aż do zderzenia z ziemią. Po ponad dwóch latach od katastrofy prokuratura dostarczyła ekspertyzę techniczną, w której napisano, że samolot był sprawny jedynie do godziny 08:40:59,5 czasu FDR (06:40:56,5 czasu UTC). Później, jeszcze w powietrzu, nastąpiła cała seria poważnych awarii przedstawionych na diagramie przygotowanym przez inż. arch. Marka Dąbrowskiego - Rys. 11.

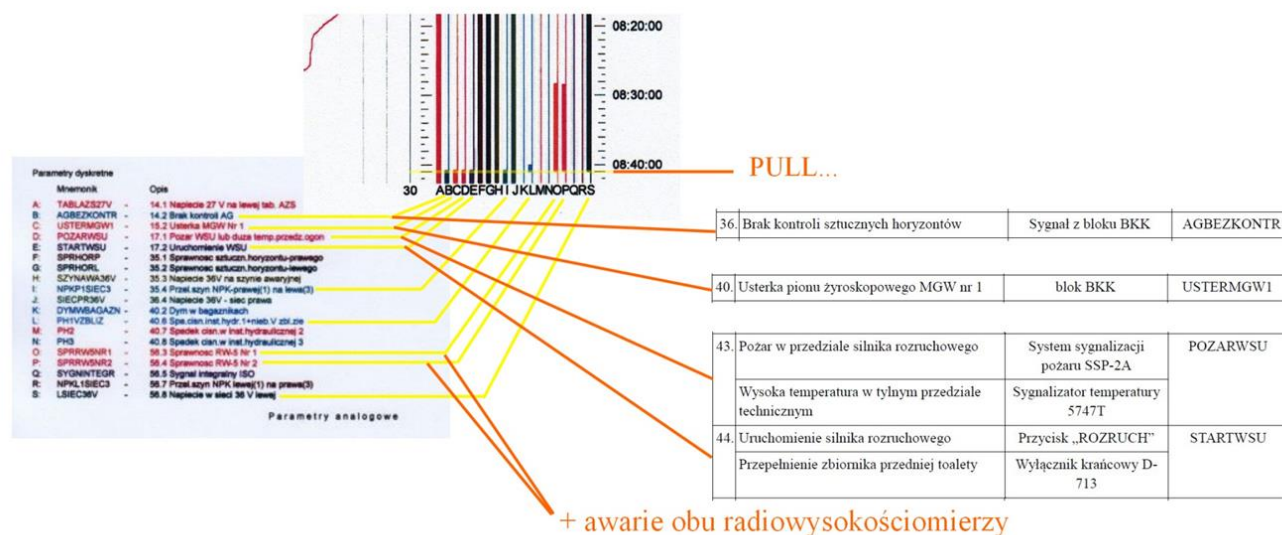
Rys. 11. Uszkodzenia zapisane przez rejestrator ATM-QAR.

Tu zostały potwierdzone zapisy dokonane przez komputery TAWS w plikach Fault log. Zanotowanych tam zostało kilka głównych awarii (np. brak komunikacji z sensorami położenia klap na skrzydłach) i kilkanaście dodatkowych informacji, niestety nie rozkodowanych przez firmę Universal Avionics.
