ANALIZA ZAPISÓW URZĄDZEŃ TAWS I FMS FIRMY UNIVERSAL AVIONICS ZAINSTALOWANYCH W RZĄDOWYM SAMOLOCIE TU-154M 101

Kazimierz Nowaczyk

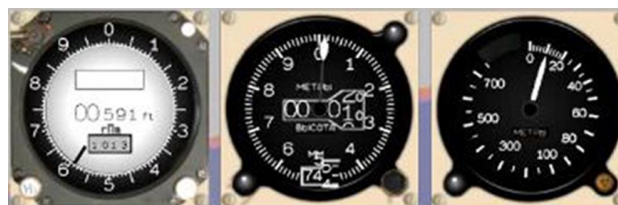
**Rys. 4. Od lewej: wysokościomierz WBE-SWS, UWO-15M1B oraz UW-5M.**

Analiza tych odczytów i porównanie ich z danymi zawartymi w raportach MAK i KBWL wskazuje na znaczne rozbieżności, przekraczające dokładność pomiarów, szczególnie w pobliżu brzozy, która miała urwać fragment lewego skrzydła. Najlepiej ilustruje to poniższy wykres (Rys. 5) i tabela (Tab. 3).

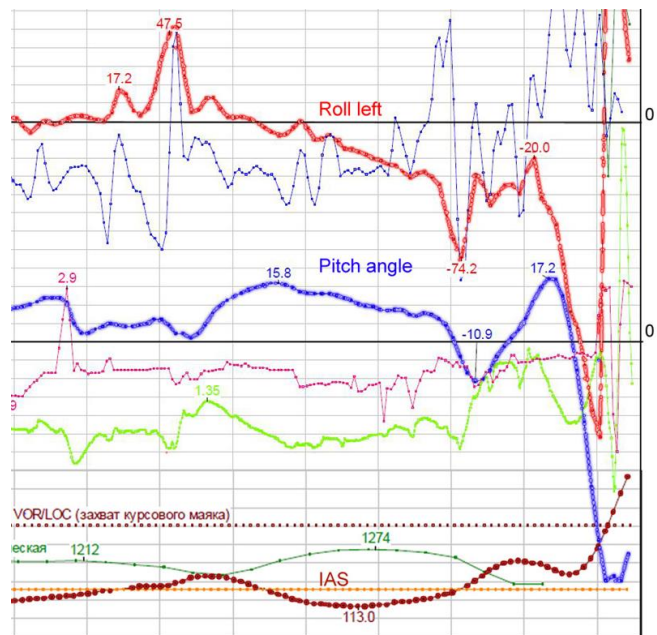
Rys. 9. Wykresy zależności pomiędzy kątem pochylenia (Pitch angle) i przechylenia (Roll left) podczas dwukrotnej rotacji samolotu Boeing 737.

Jak widać, przepływ staje się turbulentny nie tylko na lewym, ale również na prawym skrzydle. Wykorzystując rozkład ciśnień na skrzydłach można policzyć przyspieszenia działające na samolot. Należy przy tym uwzględnić dodatkowy opór powietrza wywołany rotacją samolotu. Zasymulowany on został wiatrem wiejącym na skrzydła z prędkością 5 m/s. Istotą obliczeń nie było uzyskanie dokładnych wartości zmiany przyspieszenia, ale znalezienie tendencji tych zmian. Okazało się, że samolot rotuje w lewo z początkowym przyspieszeniem -23.9 , spadającym do -2.5 deg/s^2 po uwzględnieniu oporu powietrza związanego z ruchem obrotowym, nos samolotu natomiast gwałtownie opada w dół (zmiana z 1.3 do 6.1 deg/s^2). Obliczenia te ponownie zaprzeczają wnioskowi podanym w raportach MAK i KBWL, według których po utracie fragmentu lewego skrzydła samolot wpada w rotację i jednocześnie wznosi się z kilku do kilkudziesięciu metrów nad ziemią. Wnioski prof. Brauna znajdują jednak potwierdzenie w raporcie MAK z katastrofy samolotu Boeing 737 w 2008 r. niedaleko lotniska w miejscowości Perm [10].
